«Обзор результатов состояния лососевых водных объектов с различной степенью антропогенной нагрузки в Камчатском крае»

Т.Л. Введенская

КамчатНИРО

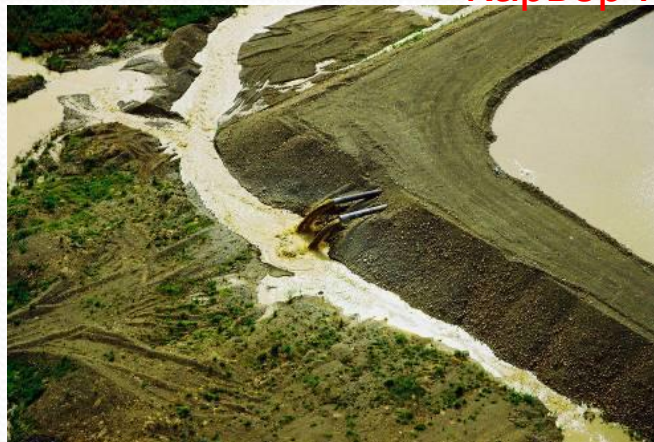
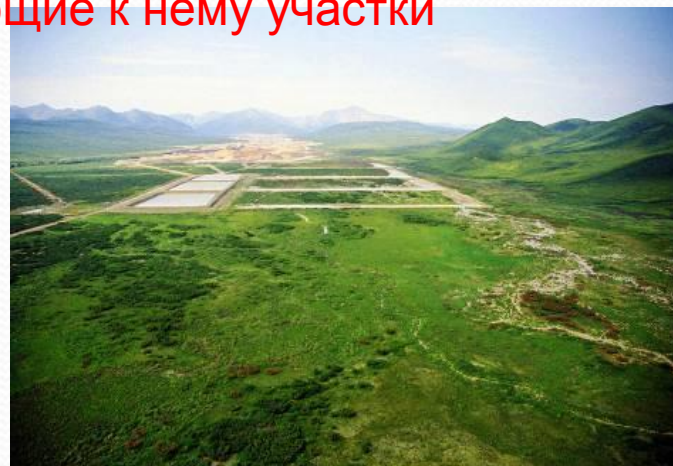
Участок «Левтыриновская». Сброс сточных вод из нижнего каскада прудов-отстойников очистных сооружений. До 65% объема сточных вод ($2,65 \text{ м}^3/\text{с}$) сбрасывается мимо отстойников в болотный массив (поля фильтрации). В паводок объем сточных вод, сбрасываемых мимо илоотстойников из-за их переполнения, возрастает.

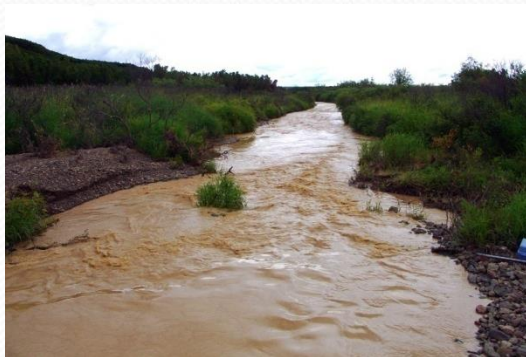
Ручей Ольховый, принимающий сточные воды с участка «Левтыриновьям», концентрация взвесей в межень составляет 100, в половодье – 300 мг/л, во время осадков – 700 мг/л.

Фооновая мутность составляет в межень 1-2, в половодье – 5-10 мг/л.

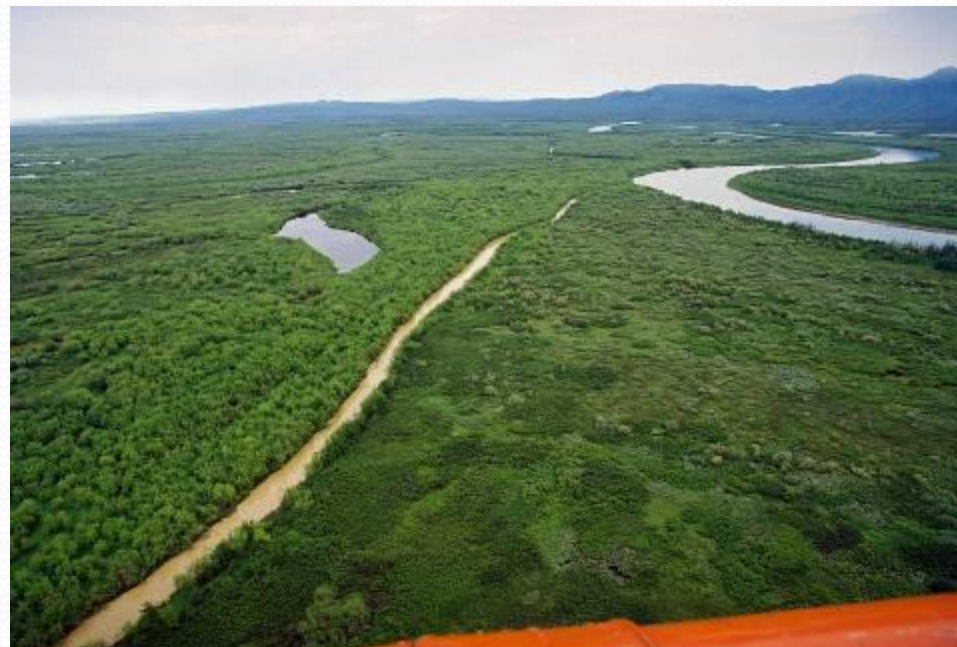
Приустьевой участок руч. Ольховый – недалеко от впадения в р. Вывенка (вверху справа на дальнем плане).

Доочистка сточных вод путем сброса их в обширный болотный массив была эффективной только первые несколько лет. Сейчас на болоте развиты иловые отложения (произошла полная кальматация грунта), а сточные воды объемом 0,405 м³/с поступают в руч. Ольховый, затем – в р. Вывенка

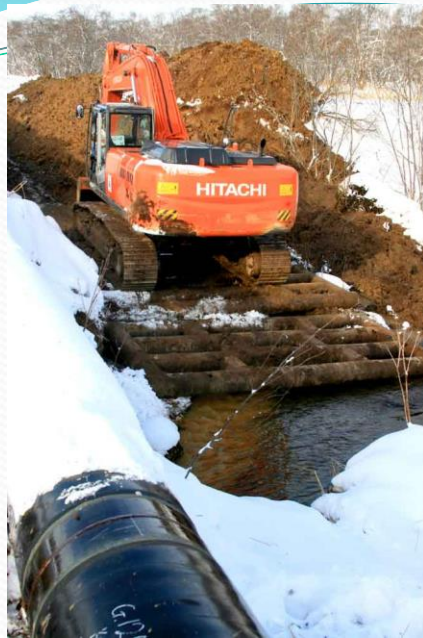
Ручей Симовый. 21.11.08. *Строительство траншеи трубопровода, сопровождающееся сбросом сточных вод в ручей с образованием мощного шлейфа мутности*

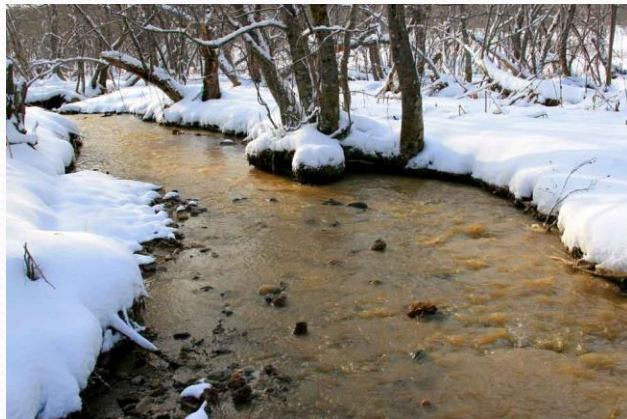
Ручей Симовый. 21.11.08. *В 50 м ниже места строительства перехода траншеи.*

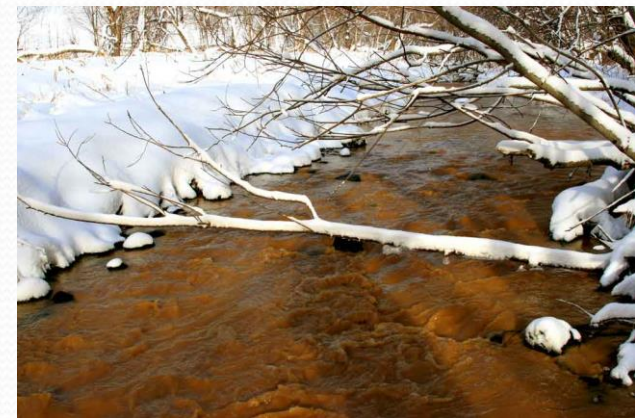
Ручей Симовый. 21.11.08. *В $\approx 2,0$ км ниже места строительства перехода траншеи*

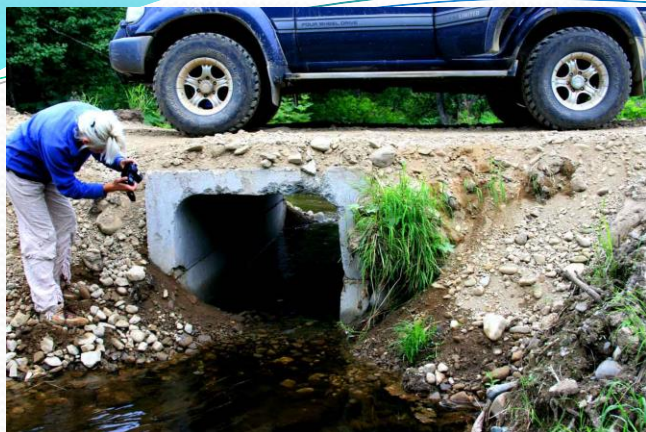
Ручей Б/н. 05.08.09. Вид с правого берега на входное отверстие кульверта. Сползший в ручей грунт заузил живое сечение водотока

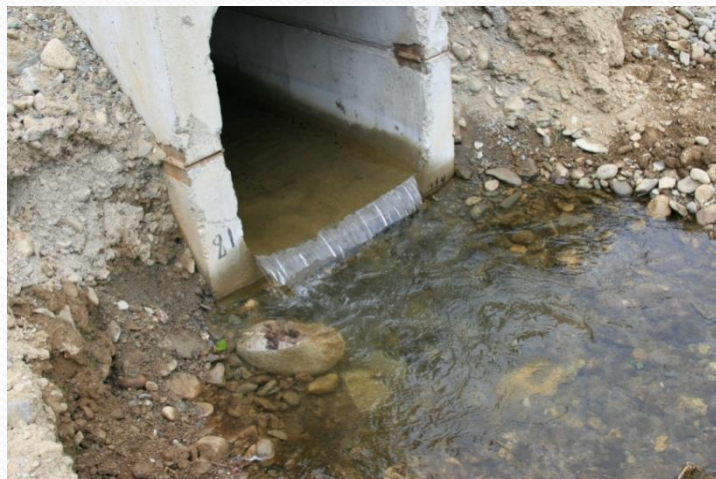
Ручей Б/н. 21.07.09. На выходе из кульверта образовался искусственный водопад высотой около 10 см. В совокупности с крайне низким уровнем воды в трубе во время летней межени создан барьер для свободной миграции молоди и производителей лососей

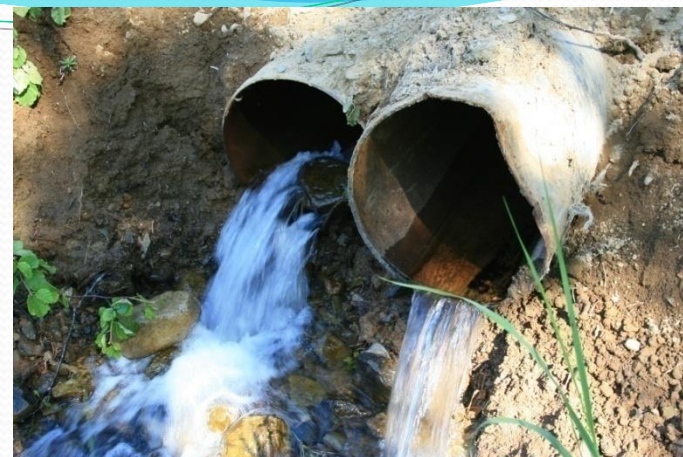
Ручей Б/н. 21.07.09. Непроектное искусственное сооружение нарушило не только гидрологический режим ручья, но и нарушило пути миграций лососевых рыб..

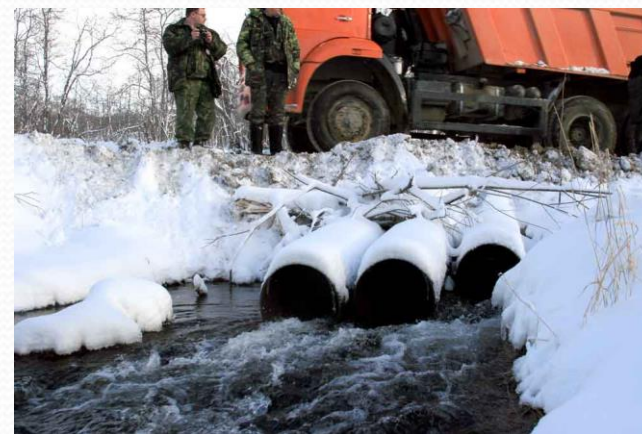
Река Кунтово. 21.11.08. Нарушение свободной миграции рыб и околородных животных вверх по реке

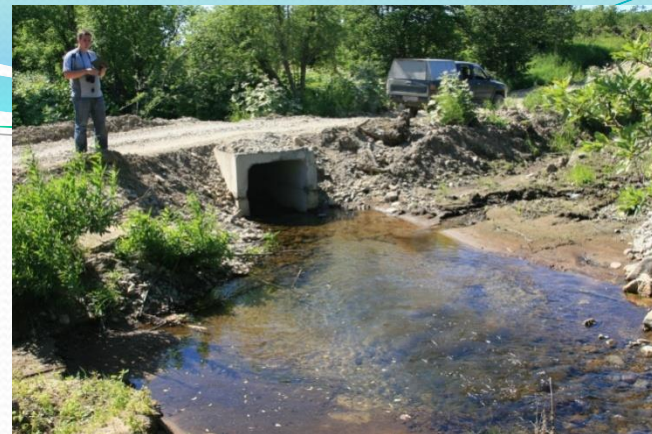
Река Кунтово. Многократное сужение живого сечения водотока при входе в трубу

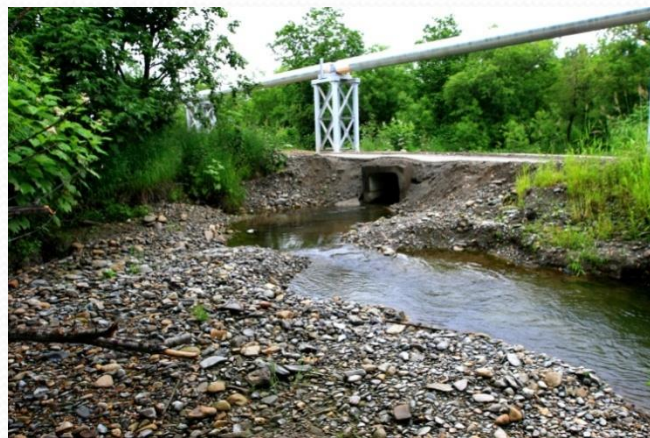
Река Коклянка. 15.07.10. Вид на выходное отверстие непроектного водопропускного устройства в створе перехода через протоку. Ниже водопропуска протока течет по вновь образовавшемуся руслу вдоль притрассового проезда, что косвенно указывает на спрямление естественного русла протоки при строительстве

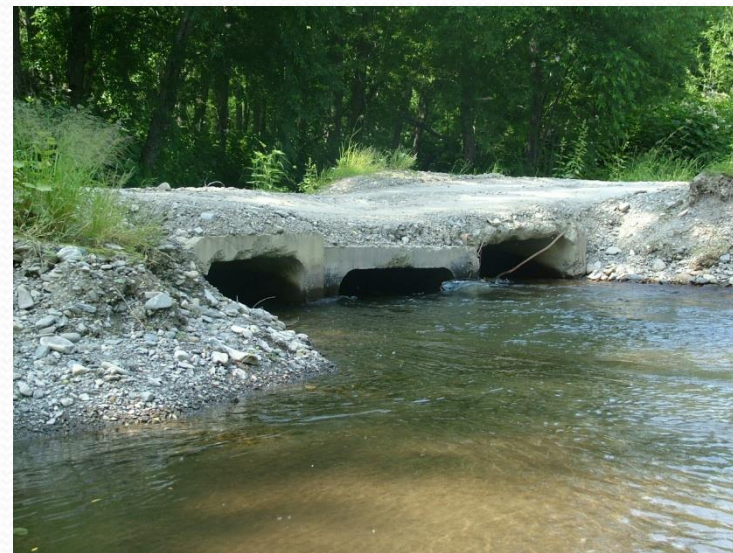
Приток р. Коль. 2011 г. Проседание дорожного полотна на кульверте в паводковый период вода может подняться выше кульверта и затопить проезда

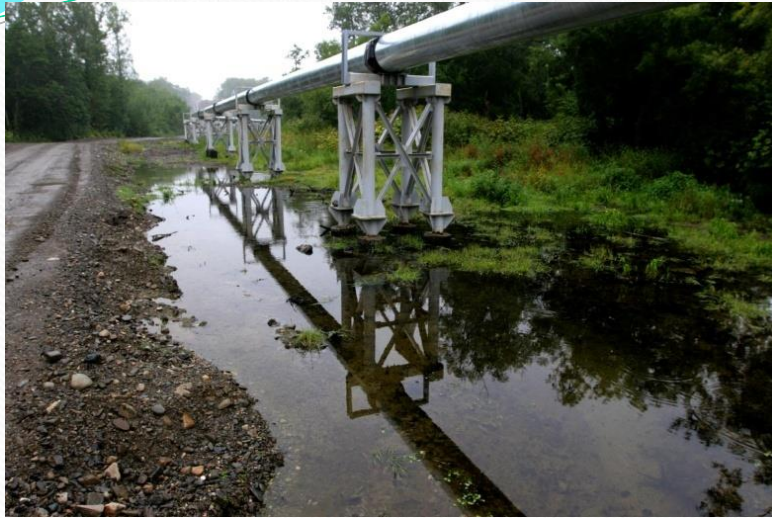
Река Коль. 09.09.10. Искусственный заморный водоем в русле перекрытой протоки. Отсутствие водопропускных сооружений под притрассовым проездом привело к образованию подпора уровня воды и прекращению поверхностного стока в протоке. Затопление поймы сопряжено с образованием гидрологических ловушек (заморных водоемов), в которых из года в год происходит гибель скатывающейся молоди лососей

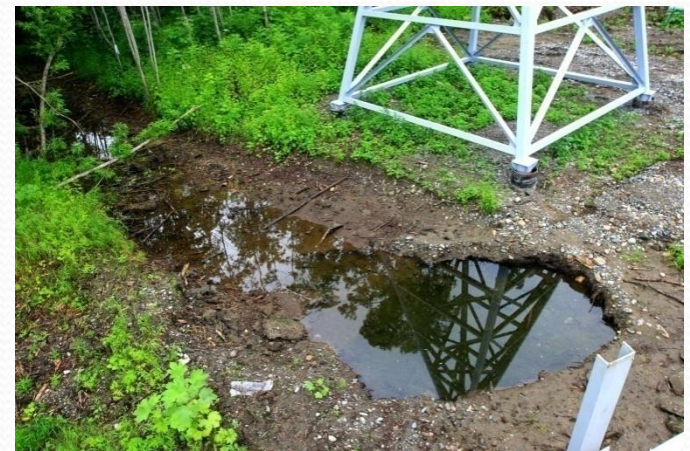
Река Коль. 14.07.10. Искусственный заморный водоем с большим количеством молоди лососей в русле временно пересыхающей малой протоки р. Коль со стороны левого берега

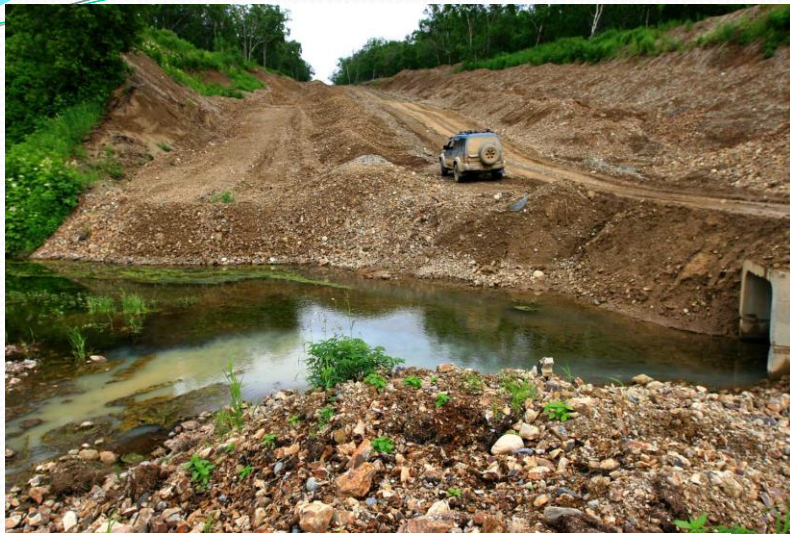
Ручей Извилинка. Во время срезки склона часть грунта была свалена в пойму, на берег и в русло ручья. Внизу – шлейф мутности от сброса сточных вод. На противоположном берегу – высокая (более 2 м) непроецируемая насыпь легкоразмываемых грунтов. 15.07.2010.

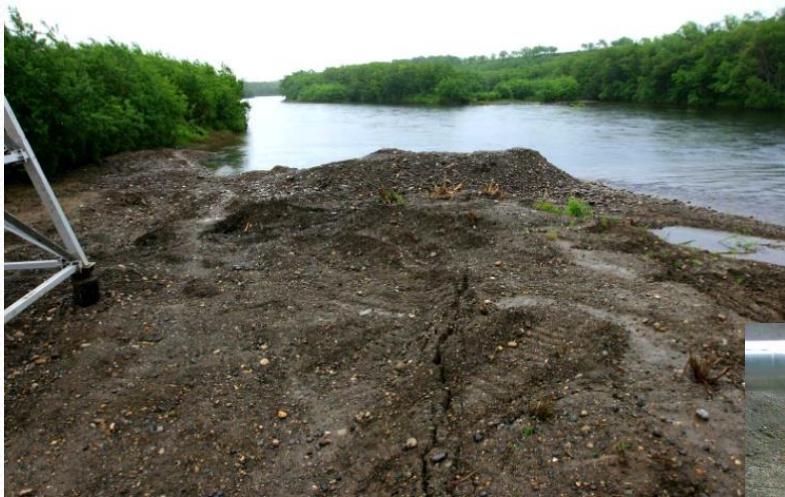
Река Колпакова. Непроецируемая дамба-насыпь выше технологического коридора на правом берегу. 10.09.2010 г.

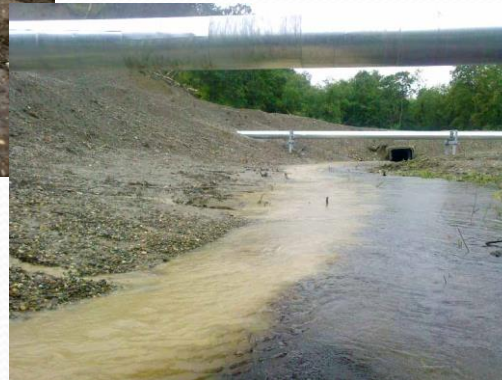
Река Колпакова. Сектор выноса продуктов эрозии в нерестовую протоку. Пойма, берега и русло проток подверглись мощнейшему заилению. 10,09,2010 г.

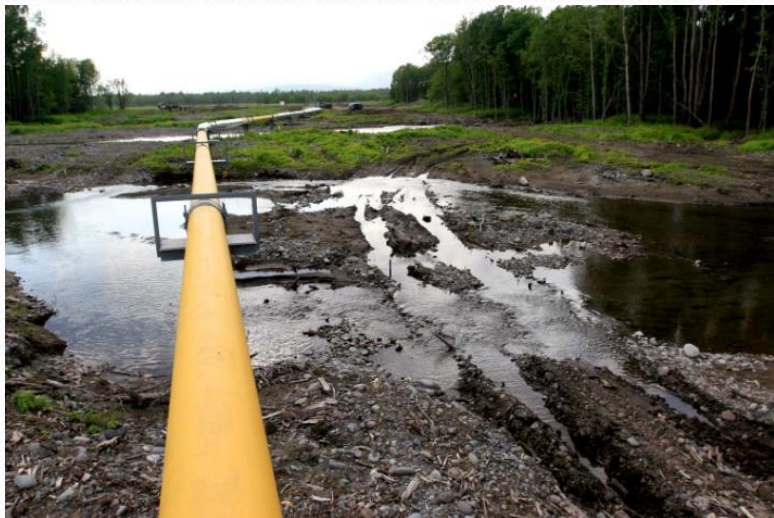
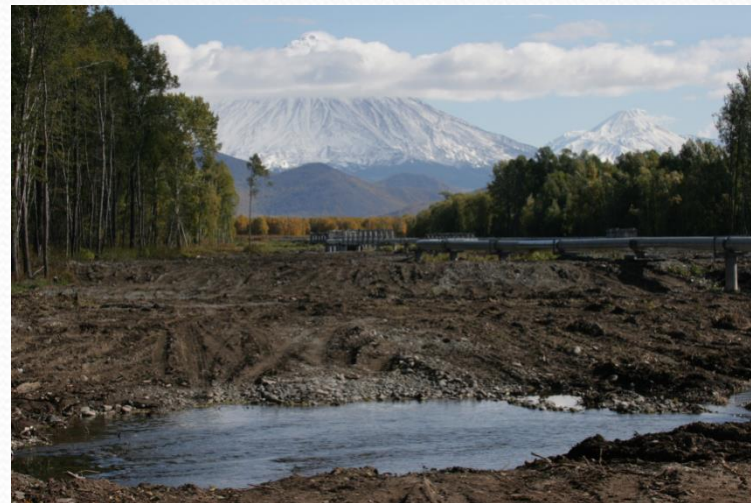
Переезды вброд транспортных средств со стороны пос. Северные Коряки через одну из второстепенных проток р. Авача в западной части поймы без обустройства предусмотренных проектом искусственных сооружений (мостов и водопропускных труб), привели к значительным разрушениям их русел и берегов
